TRIBUNALE DI AGRIGENTO
ESECUZIONI IMMOBILIARI

N. Gen. Rep. 222/14

ELABORATO PERITALE

Lotto unico – Appartamento in Porto Empedocle (AG)

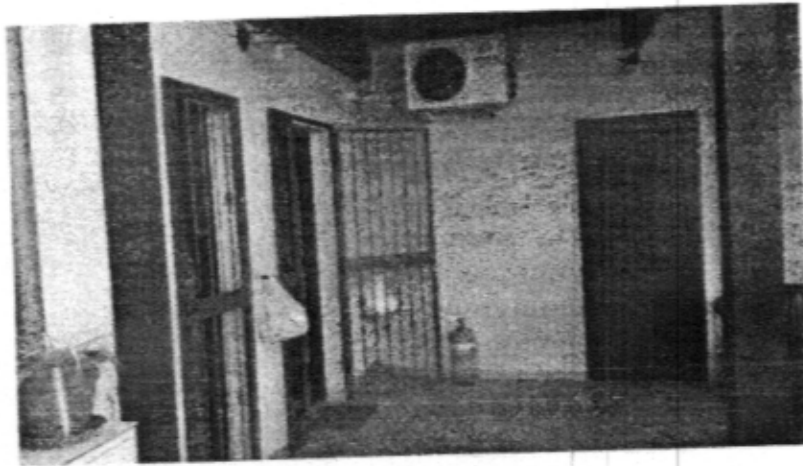
- **Difformità urbanistico edilizie** consistenti nella realizzazione in assenza di titolo autorizzativo di una tettoia in legno sul terrazzo nord e di un sottostante ripostiglio su parte dell'area coperta da suddetta tettoia.
I costi per l'eliminazione delle riscontrate difformità, come già sopra calcolati, sono pari a 528,75 € per oneri di sanatoria ex art. 20, L.R. n. 4/2003, 344,00

Tettoia sul terrazzo nord e sottostante ripostiglio

per sanzione ex art. 10, c.1, L. 47/85 oltre a 400,00 € per lavori di demolizione del ripostiglio (non sanabile). Il totale di suddetti costi di regolarizzazione urbanistica, pari a 1.875,00 €, comprensivo di spese tecniche, oneri, sanzioni e lavori, è stato detratto nella determinazione del prezzo a base d'asta del lotto.

PRATICHE EDILIZIE: In atto nessuna. Dovrà comunque procedersi alla demolizione del ripostiglio non regolarizzabile, realizzato a parziale chiusura della soprastante tettoia realizzata nella parte ovest del terrazzo nord. Per la tettoia, anch'essa abusiva, può procedersi alla sanatoria come sopra illustrato. Ordine di demolizione del ripostiglio non emesso.
