# TRIBUNALE DI AGRIGENTO

n. 9/2021

## PERIZIA DI STIMA C.T.U.

## LOTTO 1

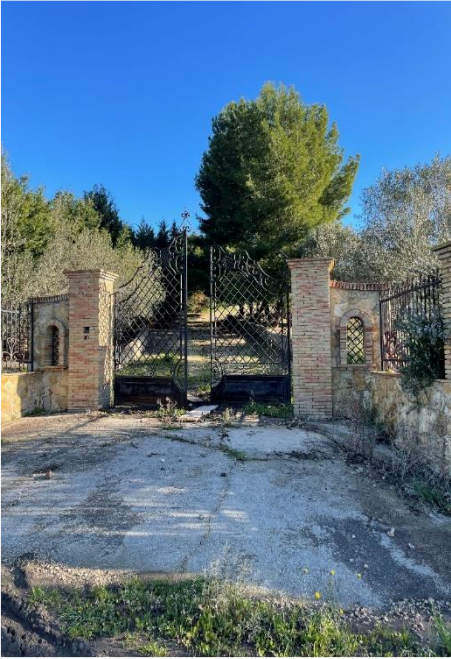
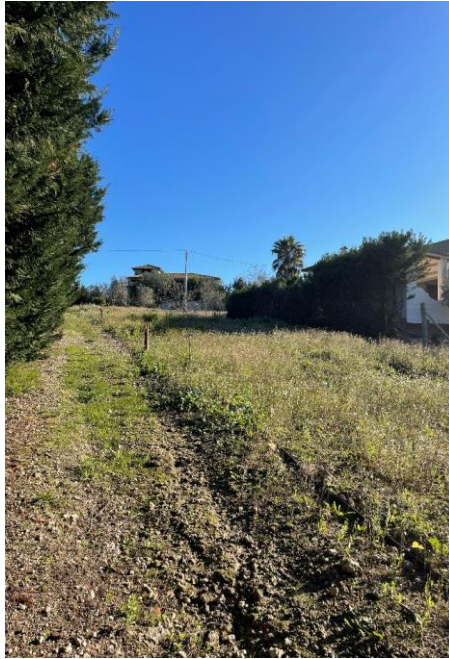
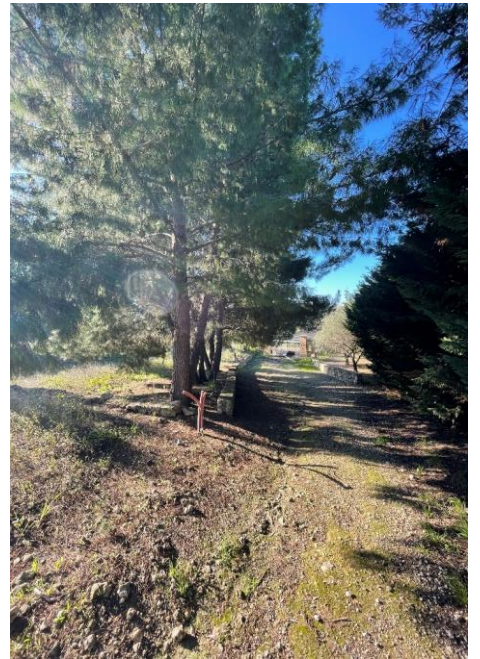
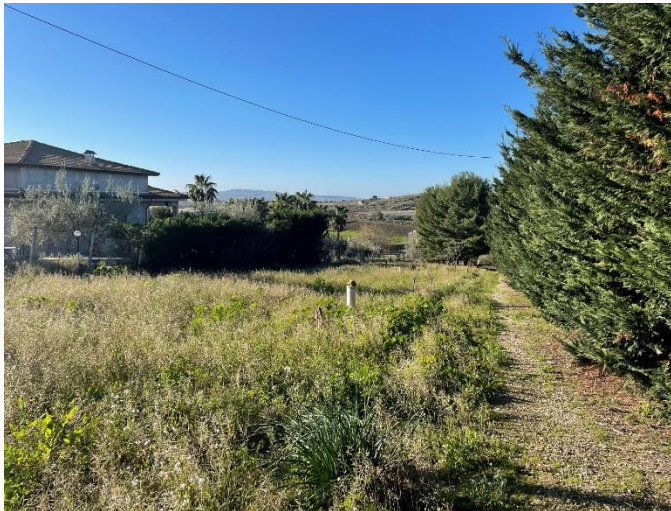
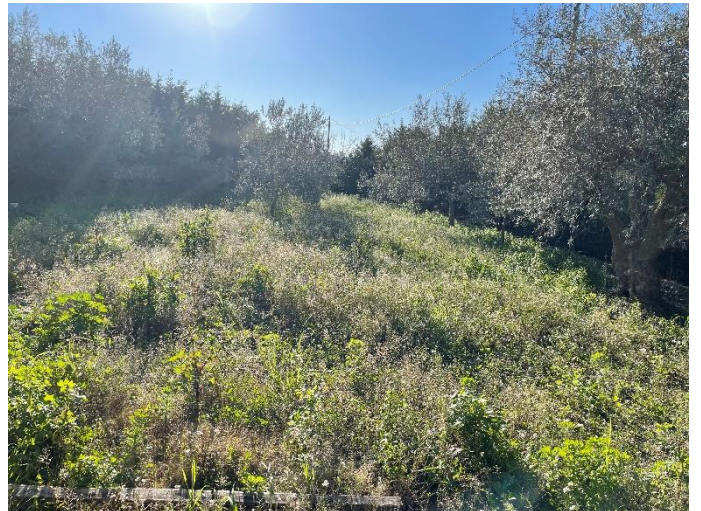
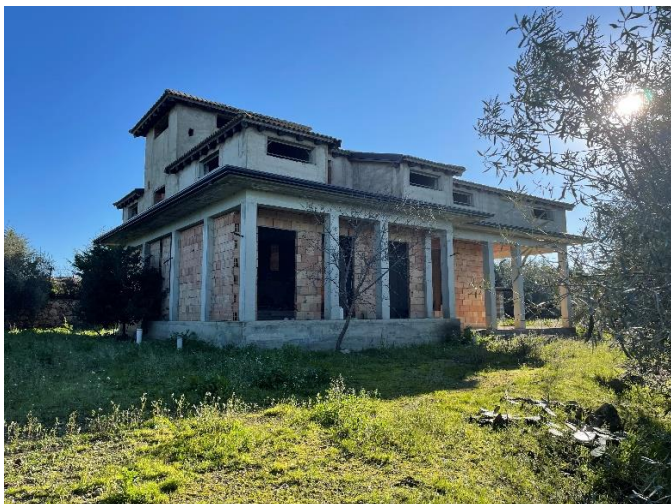
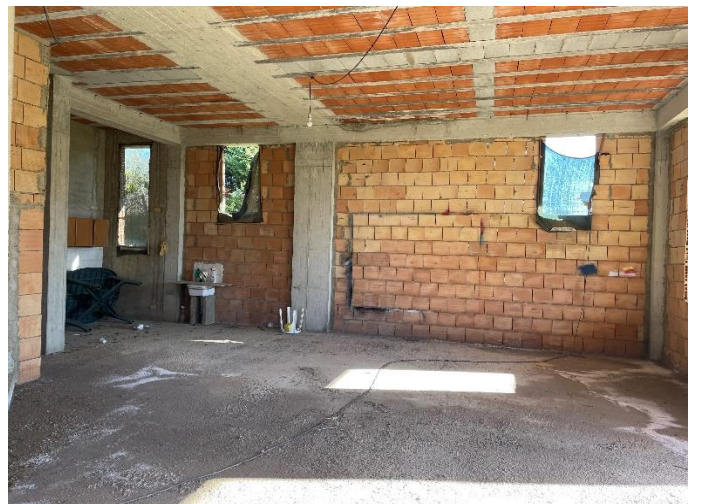
Il lotto pignorato è composto da un appezzamento di terreno agricolo che circonda un fabbricato costituito da piano terra ed un sottotetto prevalentemente non abitabile. Il piano terra si presenta allo stato grezzo ed è composto da due vani, di cui uno destinato al deposito di attrezzi agricoli, ed un wc, per un totale di circa 130 mq. Una scala interna da accesso al sottotetto, anch'esso diviso in più vani ed allo stato grezzo. Quest'ultimo risulta abitabile per circa 20 mq, mentre il resto della superficie non è abitabile poiché ha un'altezza media di circa 1,80 m. In prossimità del fabbricato è presente anche una tettoia in legno con pilastri in pietra di circa 98 mq. Il bene pignorato ha una struttura intelaiata in c.a., con solai in latero-cemento e tamponature in laterizi forati. La copertura a falde è realizzata in legno, mancano sia gli infissi interni che gli infissi esterni. I beni pignorati si trovano nel comune di Campobello di Licata e precisamente in c.da Garcitella, una zona periferica e prevalentemente agricola, ed hanno accesso dalla SP 12. L'immobile è ancora in costruzione pertanto non è possibile redigere l'Attestato di Prestazione Energetica.

*Foto del lotto pignorato.*

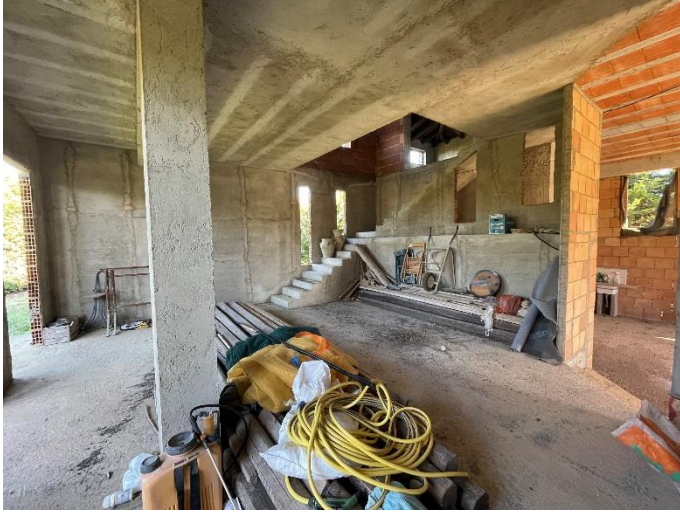
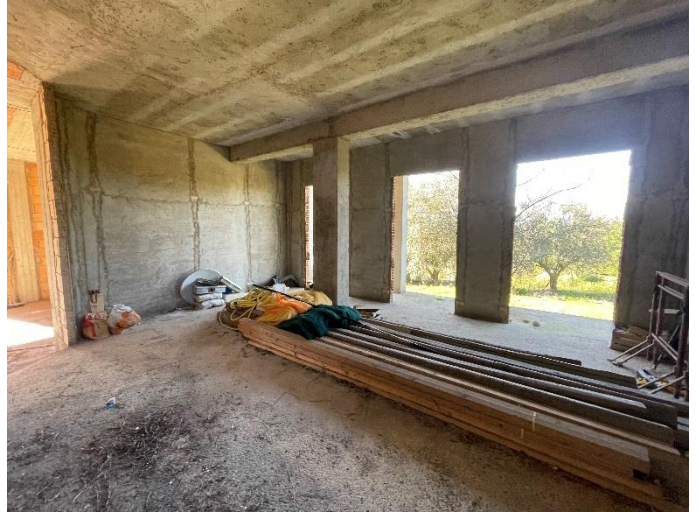
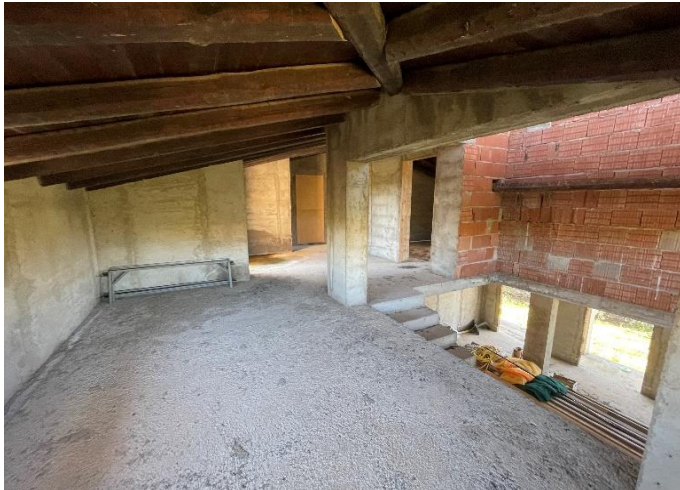
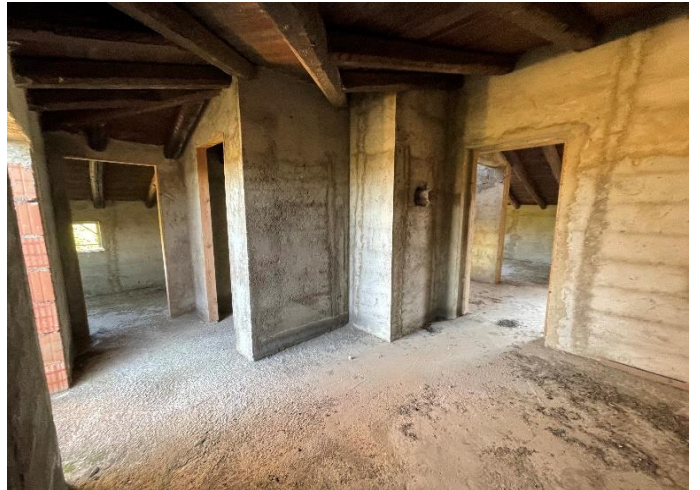
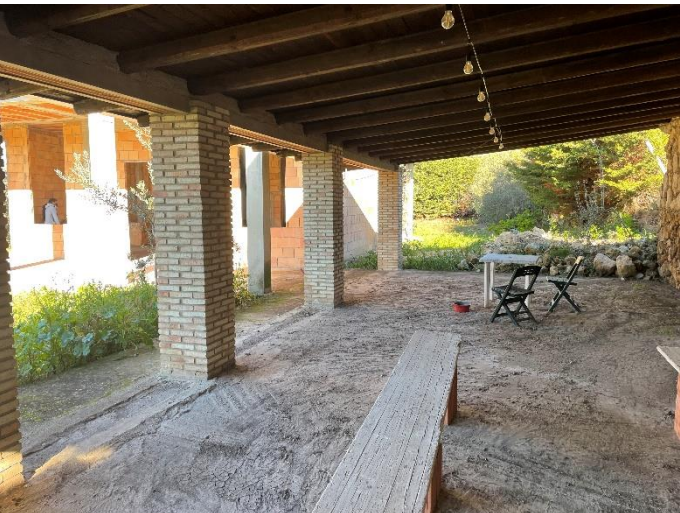
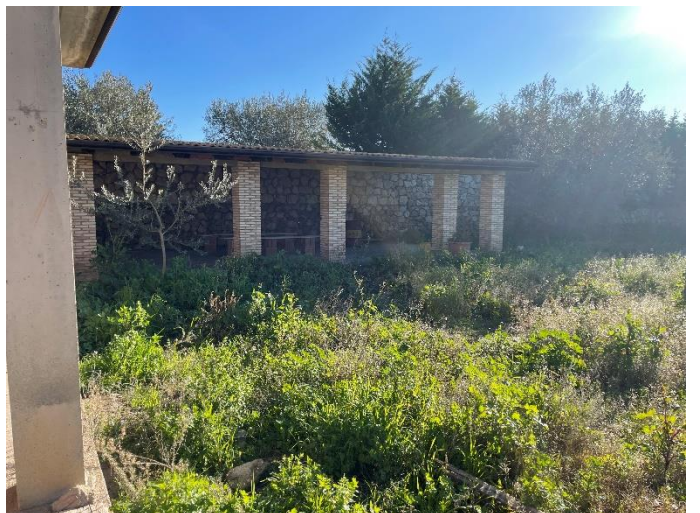
*Foto del lotto pignorato.*
